Historische erkers

Je komt ze in elke jarendertigwijk tegen, maar ook boven historische winkels, bij statige woonpanden uit de negentiende eeuw, boerderijen, kloosters en kastelen. Ons land telt vele tienduizenden erkers. Wat is het verhaal achter deze populaire maar onderhoudsgevoelige uitbouwen? En hoe zijn ze in goede conditie te houden?

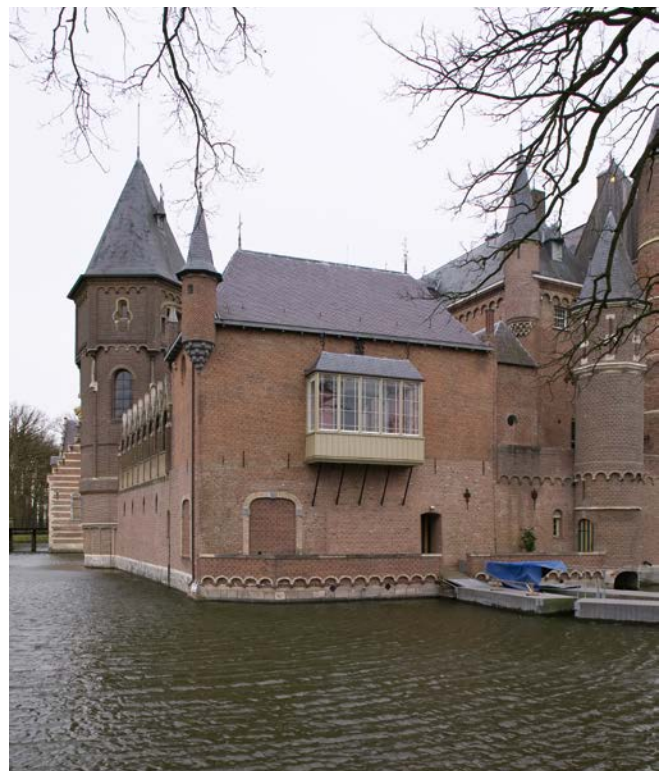
Houten erker bij Kasteel Heeswijk in Heeswijk. S. Technau 2008

De meeste erkers zijn gericht op de tuin of de straat. Enkele bieden een uitzicht op water zoals bij kasteel Heeswijk, waar de hangerker zicht geeft op de slotgracht. Bijzonder in ons land is Appingedam, waar een aantal huizen aan het Damsterdiep aan de achterzijde een hangerker heeft. Deze meer gesloten erkers bieden extra ruimte voor bewoning. Anders dan serres, die doorgaans naar de zonzijde zijn gericht, komen erkers in alle windrichtingen voor. Zonrijke erkers vragen dikwijls om een gepaste zonwering die het licht en de warmte naar

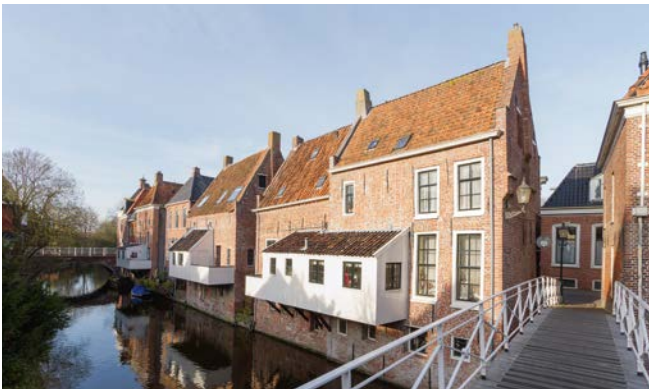
Huizen met hangerkers aan het Damsterdiep in Appingedam. M. Sekuur 2011

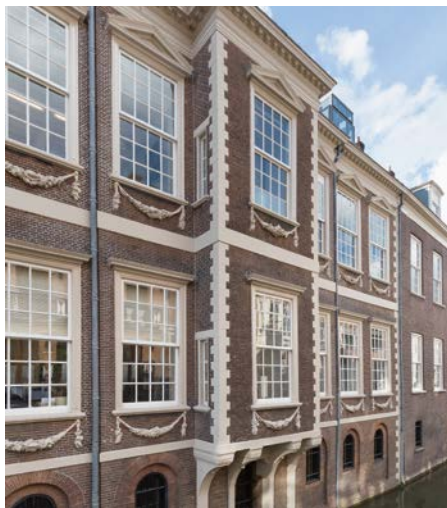
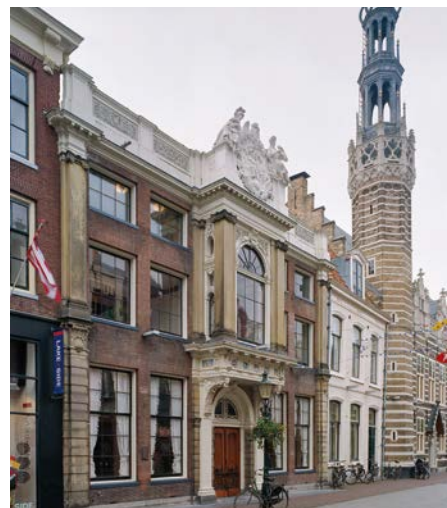
Dubbele erker uit 1648 bij Janskerkhof 13 in Utrecht. C.S. Booms 2018

Een van de oudste voorbeelden zit aan de rechterzijgevel van Janskerkhof 13 in Utrecht. De twee boven elkaar gebouwde stenen erkers dateren uit 1648. Kenmerkend hier en ook bij andere oude voorbeelden is de versiering met festoenen, schelpen en vruchten.

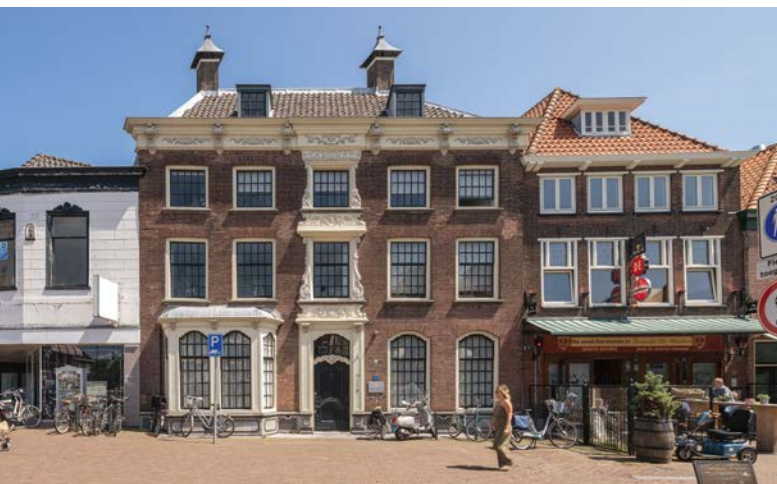
Gevel met erker, Markt 18, in Maassluis. L. Buthker 2018

Een van de oudste bewaard gebleven voorbeelden is de erker van het achttiende-eeuwse pand Markt 18 in Maassluis. Deze is mede door het materiaalgebruik en de vormgeving mooi geïntegreerd in de voorgevel. Dat staande erkers niet alleen bij stenen gebouwen voorkomen, toont onder andere de houten dienstwoning met erker, Schattenberg 4, in Zwiggelte (Dr.). Het huis maakt nu deel uit van het Herinneringscentrum Kamp Westerbork.

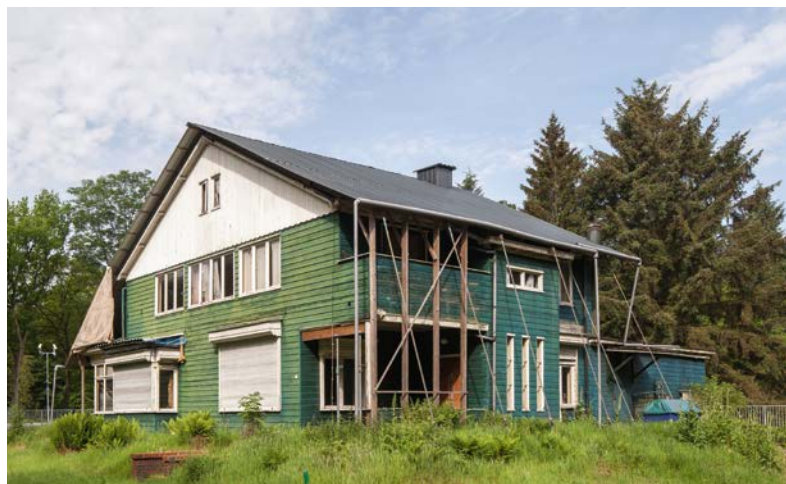
Houten dienstwoning met erker, Schattenberg 4, in Kamp Westerbork te Zwiggelte. W. van der Sar 2014

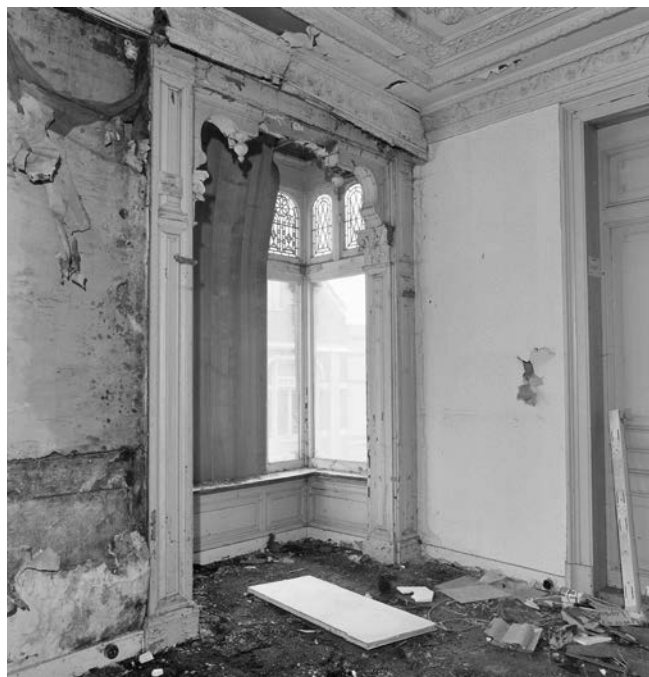
Ruïneuze staat van de erker aan Blijhamsterstraat 13-13A in Winschoten. A.J. van der Wal 1992

Om historische erkers voor de toekomst te bewaren is regelmatig onderhoud essentieel. Een stenen erker geeft doorgaans weinig werk. Al kunnen lekkage en loszittende voegen een erker in een paar jaar sterk aantasten, maar dat komt gelukkig weinig voor. Een houten erker vergt heel wat meer onderhoud, zoals een schilderbeurt om de paar jaar. Wind, zon en regen belagen de erker aan alle kanten. Met de huidige hoogwerkers en rolsteigers kunnen vaklui het schilderwerk snel aanpakken. Moeilijker en dus duurder wordt het onderhoud als een gracht de toegang bemoeilijkt. Een kraan met hijsbak of drijvende steiger kan dan mogelijk soelaas bieden. Een veel voorkomend probleem zijn loslatende stopverf en bladderende verflagen aan de voet van de erker. Kleine rotte plekken zijn tijdens het gangbare onderhoud goed te verhelpen, maar gaat het om aanzienlijk meer slechte delen, dan is de erker toe aan restauratie.

Vanwege de fijne detaillering en kwetsbaarheid is het zaak behoedzaam te opereren bij restauratie, vooral als er veel herstelwerk nodig is. Bij houten onderdelen is een aannemer of timmerman geneigd meer te vervangen dan echt nodig is. Een argument als het is goedkoper om het geheel te vervangen botst met de wens om cultuurhistorische waarden zo veel mogelijk te behouden. Bij een geslaagde restauratie is alleen datgene vervangen wat écht nodig was. Een tweede valkuil is dat men het geheel beter wil uitvoeren dan het ooit is geweest. Het gaat dan niet over kleine toevoegingen van bijvoorbeeld wat extra lood of zink om de vochtafvoer te bevorderen. De Rijksdienst adviseert om de detaillering zo trouw mogelijk te volgen, zodat het oude karakter van de erker optimaal bewaard blijft.
